องค์การบริหารส่วนจังหวัดลำปาง

ข่าวเพื่อประชาสัมพันธ์

รักษาราชการแทนนายก อบจ.ลำปาง ส.อบจ.อ.วังเหนือ พร้อมวิศวกรโยธา นายช่างโยธา เร่งตรวจสอบสะพานในพื้นที่ อ.วังเหนือ เกิดความเสียหาย อันเนื่องจากเหตุอุทกภัย

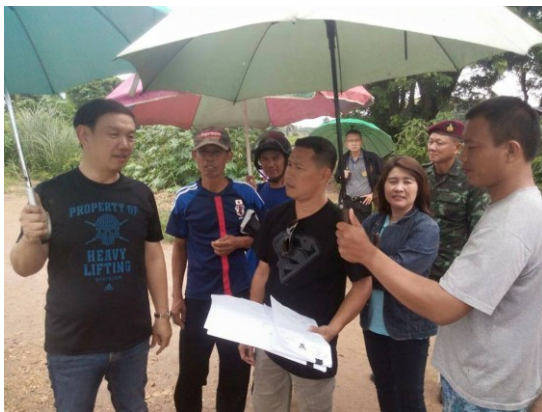
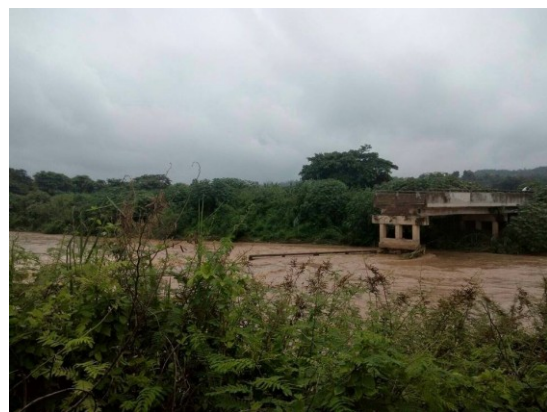
วันที่ ๒๐ สิงหาคม ๒๕๕๙ อบจ.ลำปาง ส่งคณะทีมงานกองช่าง วิศวกรโยธา นายช่างโยธา และ เจ้าหน้าที่ ร่วมสำรวจความเสียหายจากเหตุอุทกภัยที่อำเภอวังเหนือ โดยนายเกรียงเดช สุทธภักดี รองนายก อบจ. รักษาราชการแทน นายก อบจ.ลำปาง และ นางสุปราณี เกิดมูล ส.อบจ. เขต อ.วังเหนือ ได้ร่วมติดตามตรวจสอบความเสียหาย ของสะพาน ค.ส.ล. ร่วมกับ ชุมชนบ้านแม่สุขวังเหนือ หมู่ที่ ๗ ตำบลวังซ้าย-บ้านห้วยข่อย หมู่ที่ ๓ ตำบลวังเหนือ ที่ได้รับความเสียหายจากอุทกภัย ตรวจสอบพบสะพานขาดจำนวน ๓ ช่วง ยาว ๓๐ เมตร บริเวณช่วงกลางลำน้ำ จากเดิมสะพานมีความยาว ๑๒๐ เมตร

นายเกรียงเดช กล่าวว่า จากการตรวจสอบพบว่าสะพานขาด เกิดความเสียหาย ซึ่งแต่เดิมสะพานชำรุดมาก่อนหน้าแล้ว เมื่อเจอกับปริมาณน้ำที่ไหลทะลักเข้ามาปะทะกับตัวสะพานที่มีขนาดเล็ก ประกอบกับจุดที่ตั้งสะพานซึ่งเป็นช่วงโค้งหักศอก จึงเป็นเหตุทำให้สะพานเสียหายหนักเกินกว่าที่จะดำเนินการซ่อมแซมแก้ไขได้ คงต้องสร้างใหม่ ซึ่งเรื่องนี้สามารถใช้งบจากเงินสะสมได้

“จากการลงพื้นที่ตรวจสอบ รับฟังข้อมูลจากทีมกองช่าง และประเมินสถานการณ์ ทราบว่าแต่เดิมสะพานแห่งนี้มีความกว้างเพียง ๕ เมตร รถสัญจรข้ามผ่านได้เพียงเลนเดียว ไม่สามารถสวนทางได้ ถ้าจะสร้างใหม่คิดว่าจะเพิ่มความกว้างของสะพานจาก ๕ เมตร เป็น ๗ เมตร คงต้องสร้างใหม่ให้ใหญ่กว่าเดิม และต้องเปลี่ยนจุดสร้างหาพื้นที่ ๆ เหมาะสมด้วย เพราะที่เดิมเป็นที่หักศอกซึ่ง อบจ.ลำปาง จะได้ดำเนินการเพื่อแก้ไขปัญหาความเดือดร้อนแก่ราษฎรในพื้นที่ต่อไป” นายเกรียงเดช กล่าว.
